FocusRostfrei

Werkstoffsystemtechnik
mit Blickpunkt
auf Nichtrostende Stähle

Werkstoffsystemtechnik mit Blickpunkt auf Nichtrostende Stähle

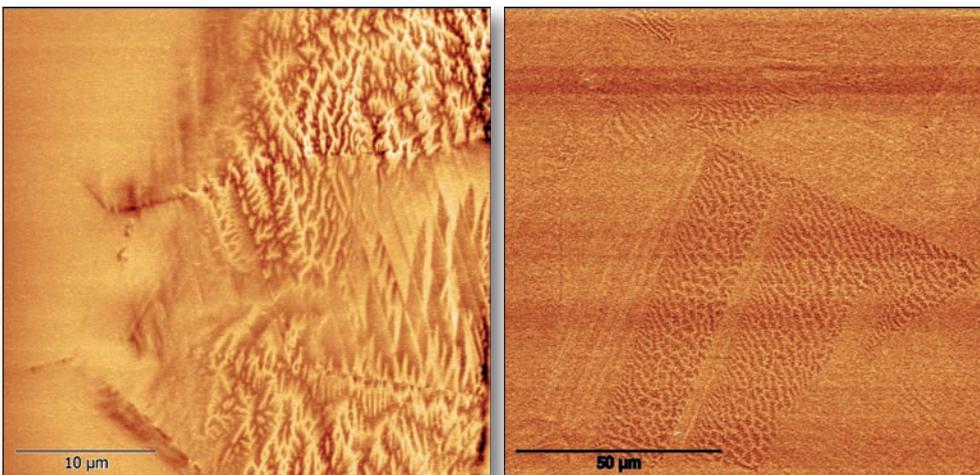
Abbildung 1: Mittels MFM visualisierte magnetische Strukturen nach der Wärmebehandlung; links: 1.4529 Querschliff; rechts: 1.4529 flächige Probe

werden. Die Ausbildung beziehungsweise Orientierung der magnetischen Domänen ist dabei der Kornorientierung unterworfen und zeigt eine labyrinthartige Struktur (siehe Abbildung 1). Diese Strukturen konnten erfolgreich mit verschiedenen Verfahren wie

magnetic force microscope (MFM) visualisiert werden. Weiterhin soll im Rahmen dieses Projektes geklärt werden wie die Legierungszusammensetzung die Ausbildung des magnetischen Effektes beeinflusst und was die Magnetisierbarkeit hervorruft. In dem Projekt sollen die Ursachen und praktischen Auswirkungen dieses unerwartet auftretenden Effektes ermittelt werden.

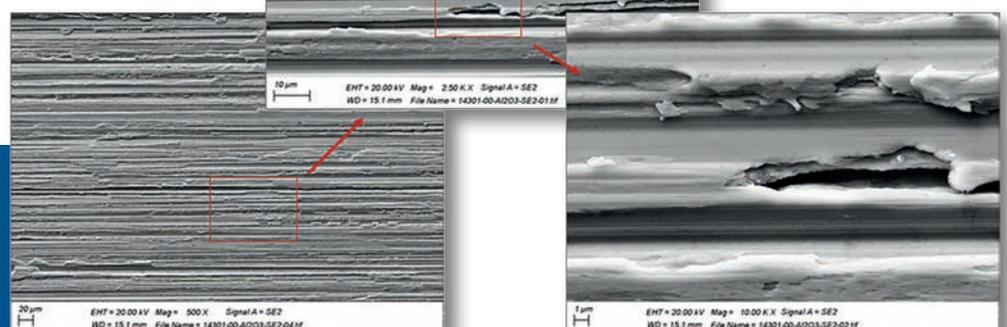
Abbildung 3:
Aufnahmen mit dem Rasterelektronenmikroskop von Mikrospalten an einer mit Korund geschliffenen Oberfläche des Werkstoffes X5CrNi18-10

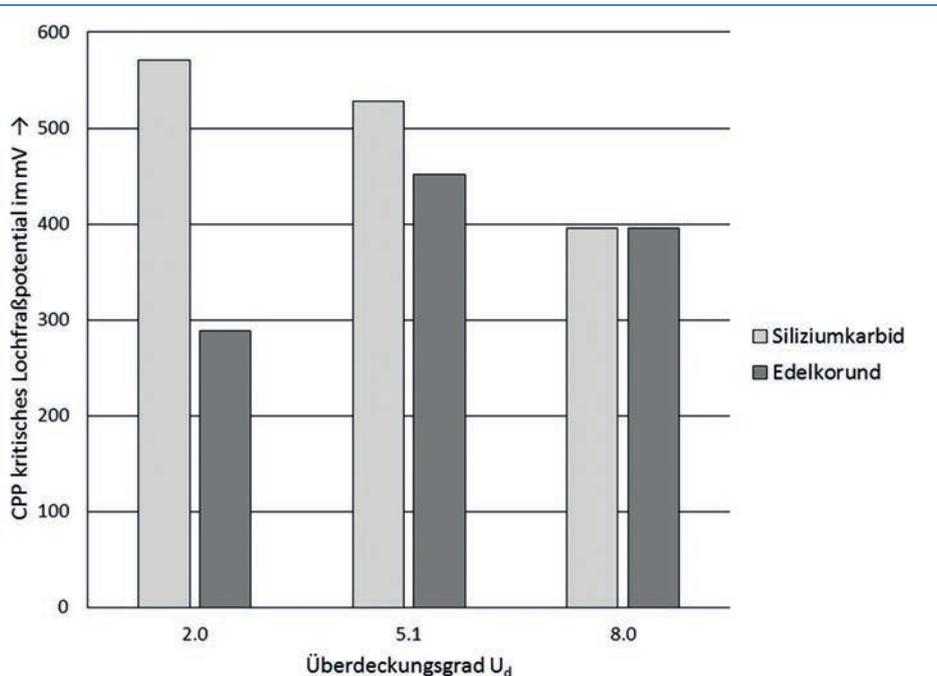
Abbildung 2: Einfluss des angewendeten Überdeckungsgrades beim Abrichten des Schleifwerkzeuges sowie des vorliegenden Schleifkornwerkstoffes auf die erzielte Korrosionsbeständigkeit am Beispiel des kritischen Lochfraßpotentials für den Werkstoff X10CrNi18-8, gemessen in 0,08 mol/NaCl-Lösung

erzielte Korrosionsbeständigkeit aus. Die nebenstehende Abbildung 2 zeigt hierzu exemplarisch, dass

sich sowohl der Schleifkornwerkstoff als auch der angewendete Überdeckungsgrad U_d

am Beispiel des Werkstoffes X10CrNi18-8 erheblich auf die erzielte Korrosionsbeständigkeit auswirken können.

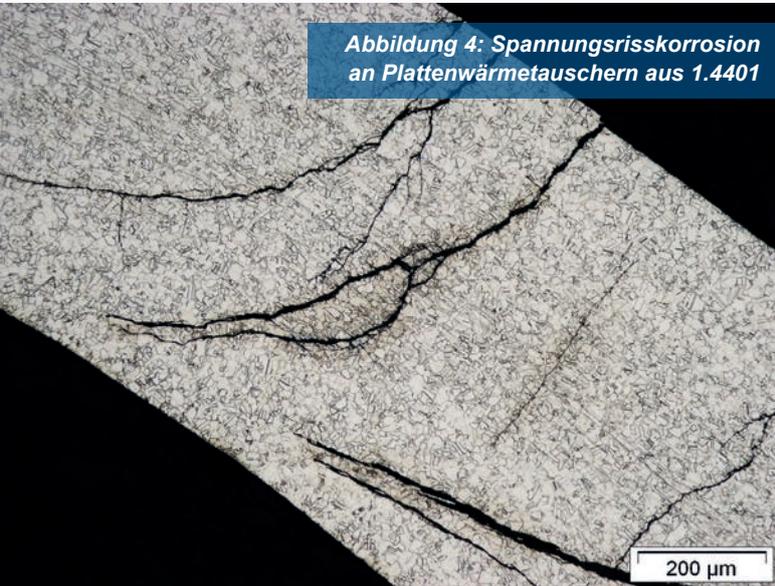
Abbildung 4: Spannungsrissskorrosion an Plattenwärmetauschern aus 1.4401

muten lässt, durchaus immer wieder von Korrosion und daraus resultierenden Schäden (Beispiele in den Abbildungen 4 bis 6) betroffen. Die Ursachen hierfür sind oft in der Handhabung und der Be- und Verarbei-

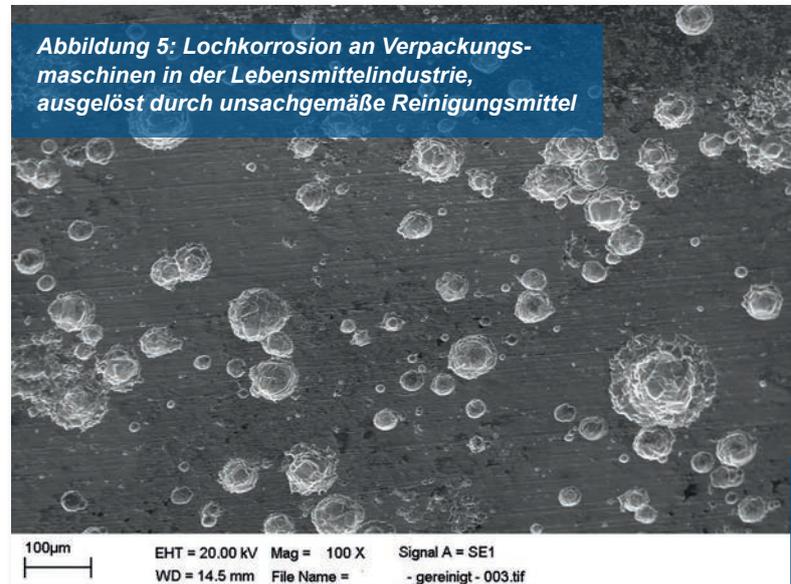
Abbildung 5: Lochkorrosion an Verpackungsmaschinen in der Lebensmittelindustrie, ausgelöst durch unsachgemäße Reinigungsmittel

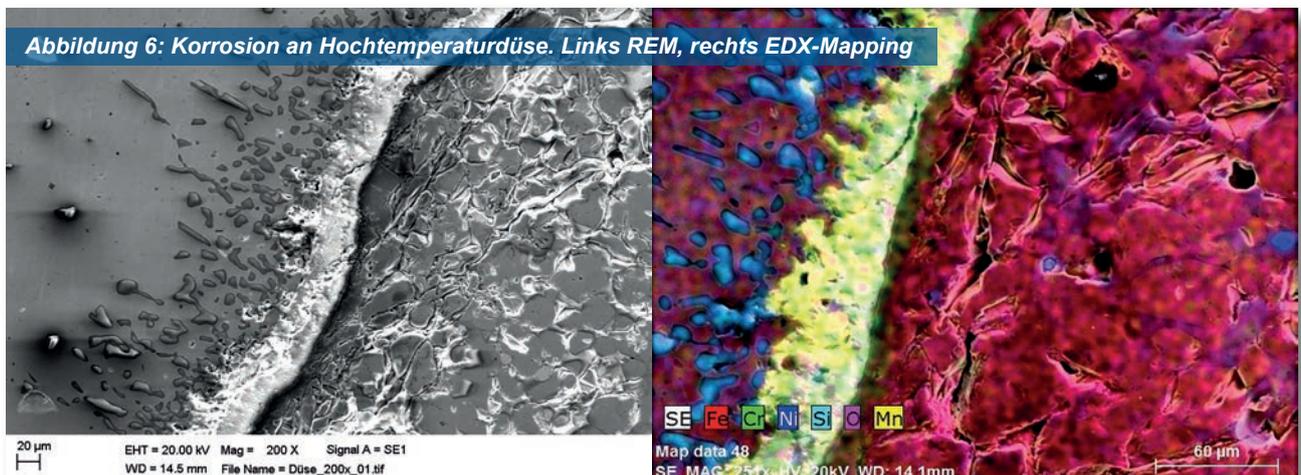
Abbildung 6: Korrosion an Hochtemperaturdüse. Links REM, rechts EDX-Mapping

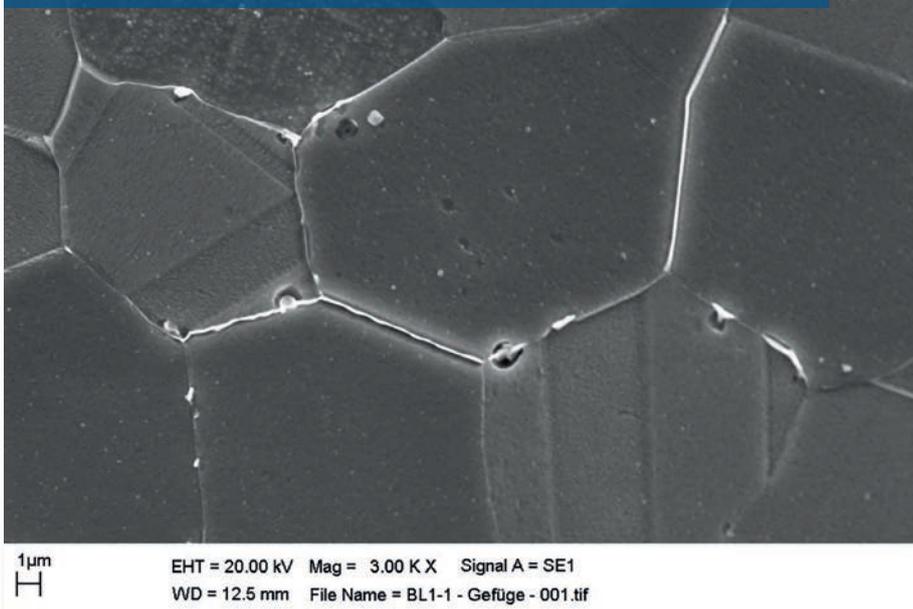
Abbildung 7: Chromcarbidausscheidungen bei einem Nichtrostenden Stahl aufgrund zu langer Haltezeit im kritischen Temperaturbereich

Darüber hinaus ist es notwendig, die grundsätzlichen Schadensmechanismen und die unterschiedlichen Korrosionsarten der unterschiedlichen rostfreien Stahlqualitäten zu kennen. So zeigt Abbildung 7 ein Schadensbild mit Karbidausscheidungen auf den Korngrenzen, was bei den Rostfreien Stählen neben einer Minderung der Zähigkeit zu einem Verlust der Korrosionsbeständigkeit führen kann. Bilder aus zwei weiteren korrosionsver-

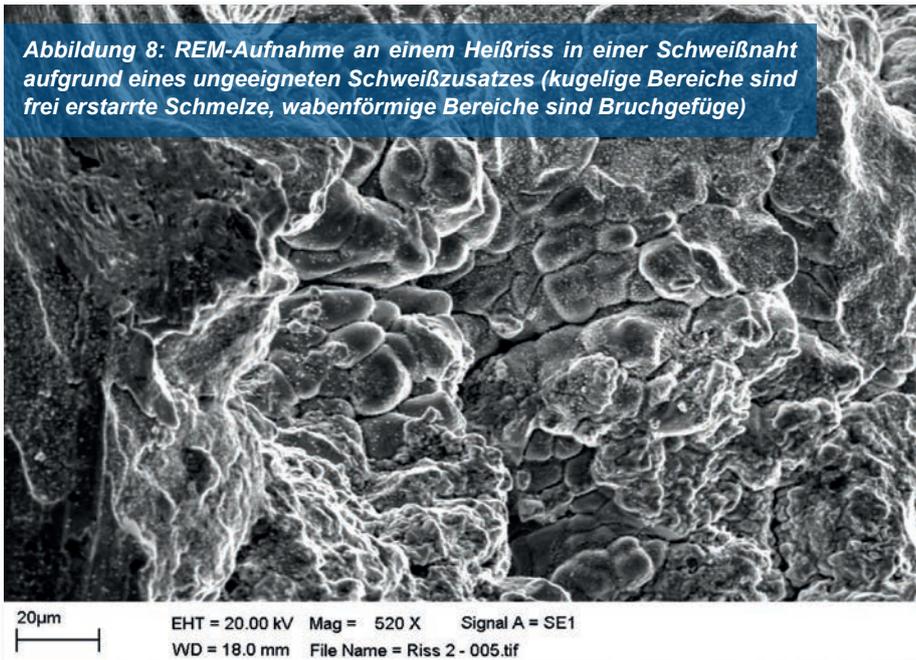
ursachten Schadensfällen an Nichtrostenden Stählen sind in den Abbildungen 9 und 10 dargestellt. Häufig treten auch Fehler beim Schweißen von Nichtrostenden Stählen auf, ein bekanntes Beispiel sind Heißrisse, die bei unsachgemäßen Schweißbedingungen an vollaustenitischen Rostfreien Stählen auftreten können (Abbildung 8).

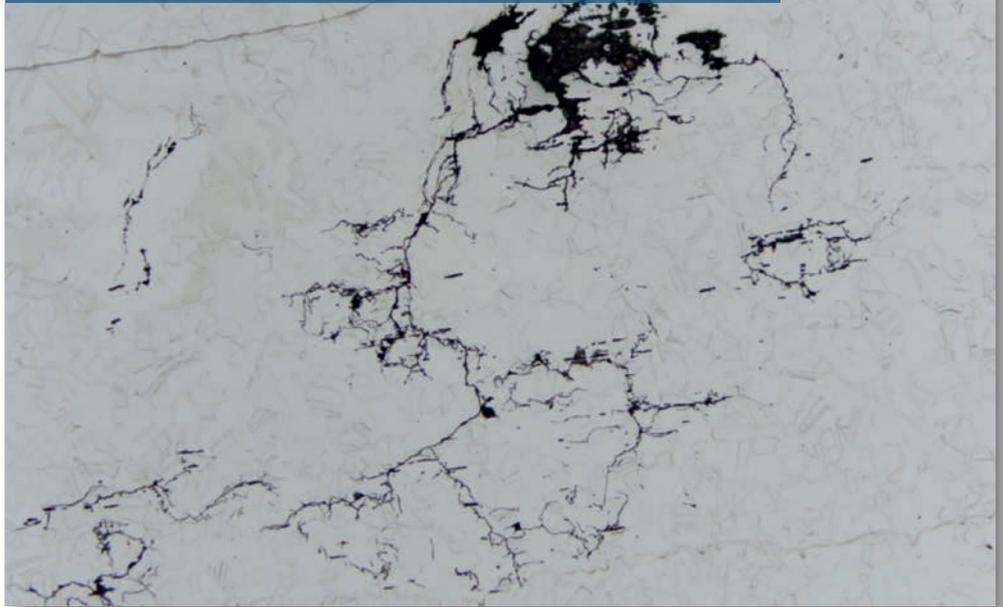
Abbildung 9: Beispiel für Spannungsrisskorrosion in einem austenitischen Nichtrostenden Stahl, ausgelöst durch hohe Eigenspannungen im Stahl in einem chloridhaltigen Medium

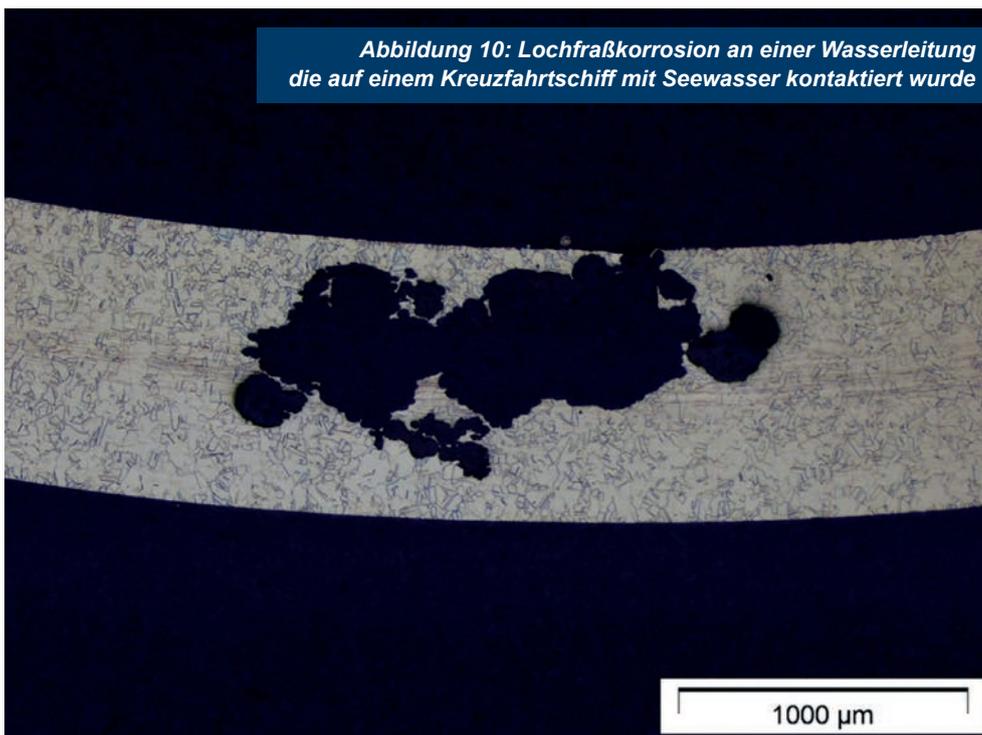
Abbildung 10: Lochfraßkorrosion an einer Wasserleitung die auf einem Kreuzfahrtschiff mit Seewasser kontaktiert wurde
